洛阳市城市轨道交通 1 号线工程 水土保持监测总结报告

建设单位：洛阳市轨道交通集团有限责任公司

监测单位：河北环京工程咨询有限公司

二〇二三年四月

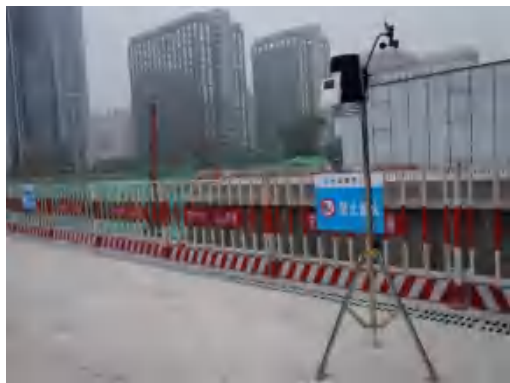
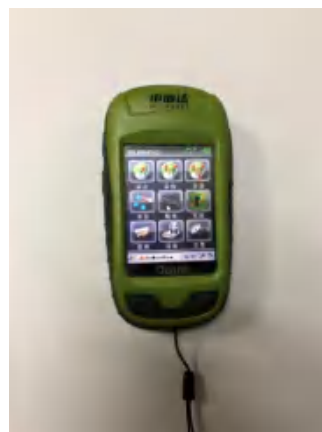
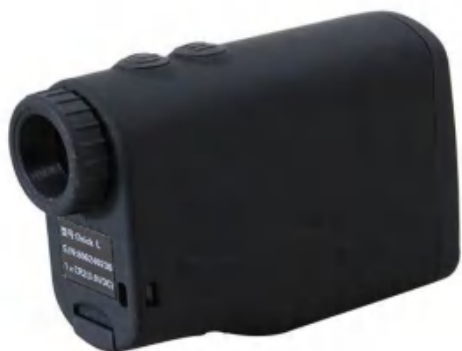
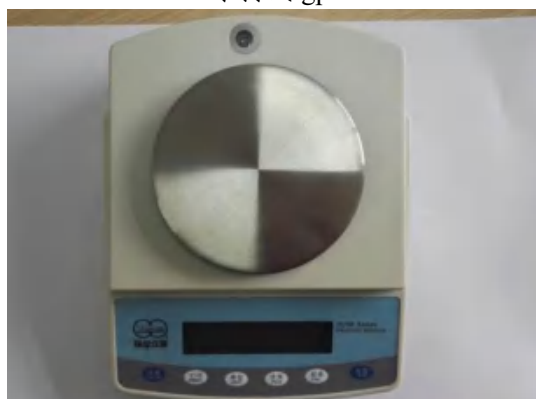
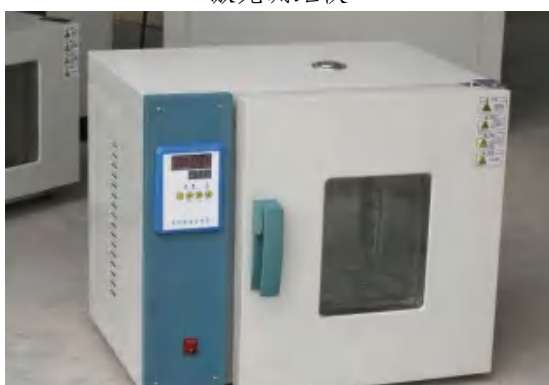
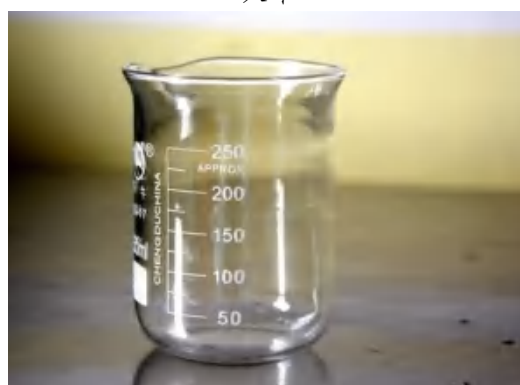
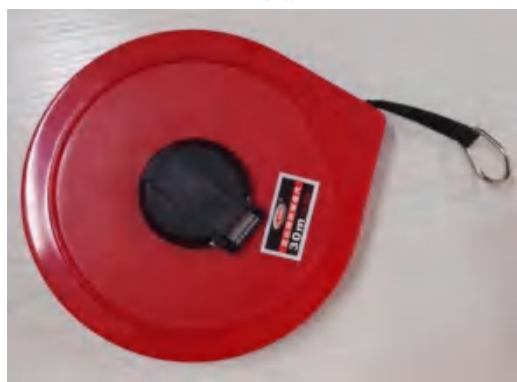
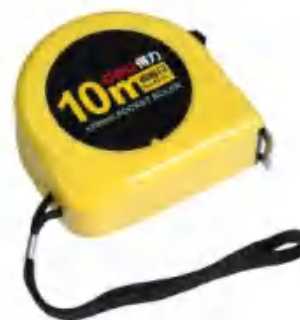
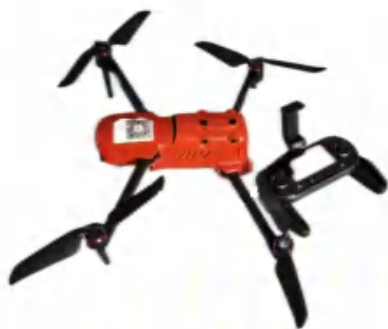
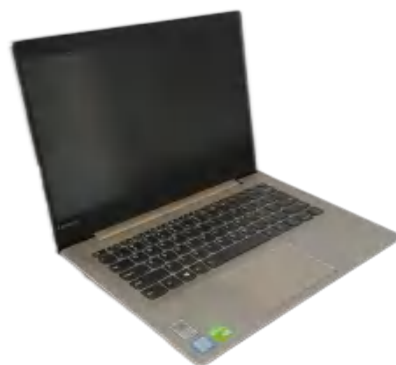
图 1.3-2 监测设施设备照片

表 1.3-3 水土保持监测投入设施设备一览表

序号	设施和设备	单位	数量
一	设 施		
1	Vantage Pro2 自动气象站	个	2
2	钢钎、皮尺、卷尺、卡尺、罗盘等	套	2
3	用品柜	个	2
二	设 备		
1	取样玻璃仪器 (三角瓶、量杯)	套	4
2	采样工具 (铁铲、铁锤、水桶等)	套	4
1	自计式雨量计	套	4
2	标准雨量筒	套	2
3	百叶箱	套	1
4	风向-风速仪	套	1
5	气象速测系统	套	1
6	三级水准仪	套	2
7	水位计	套	2
8	土壤水分仪	套	1
8	泥沙浊度仪	套	1
9	精密天平	套	1
10	烘 箱	套	1
11	手持式 GPS	台	2
12	数码照相机	台	2
13	笔记本电脑	台	3
14	摄像机	台	1
15	无人机	台	2
